BAB A94 Abschnitt Pastetten – Heldenstein

Statistische Vorbeifahrtmessungen auf DSH-V-Deckschichten in den Planungsabschnitten PA 02 und PA 03

Abschließende Bewertung der akustischen Eigenschaften

Bericht Nr. M116966/08

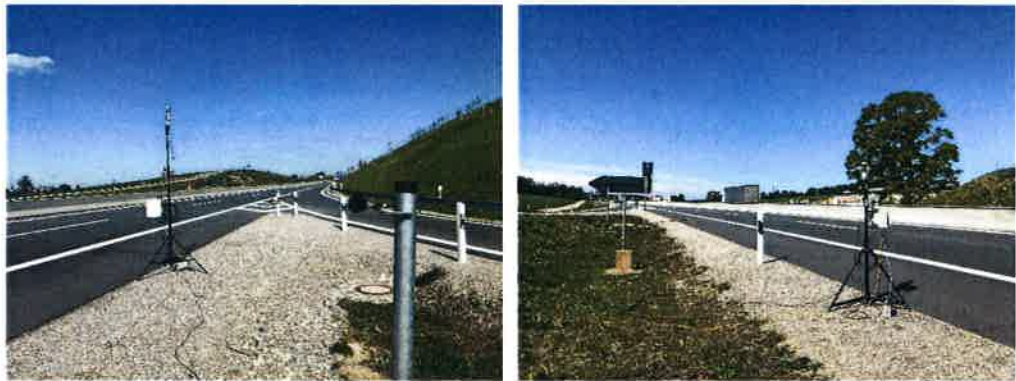
Abbildung 1. Messpunkte Planungsabschnitt 2, Fahrrichtung Ost.

Gemessen wurden die Vorbeifahrten von Fahrzeugen auf dem rechten (ersten) Fahrstreifen. In den folgenden Abbildungen sind die Messquerschnitte fotografisch dokumentiert.

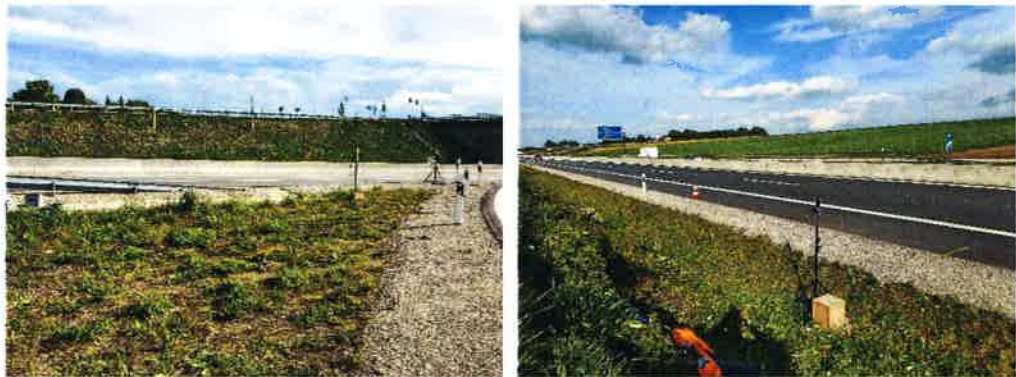
Abbildung 2. Messpunkte Planungsabschnitt 2, Fahrrichtung West.

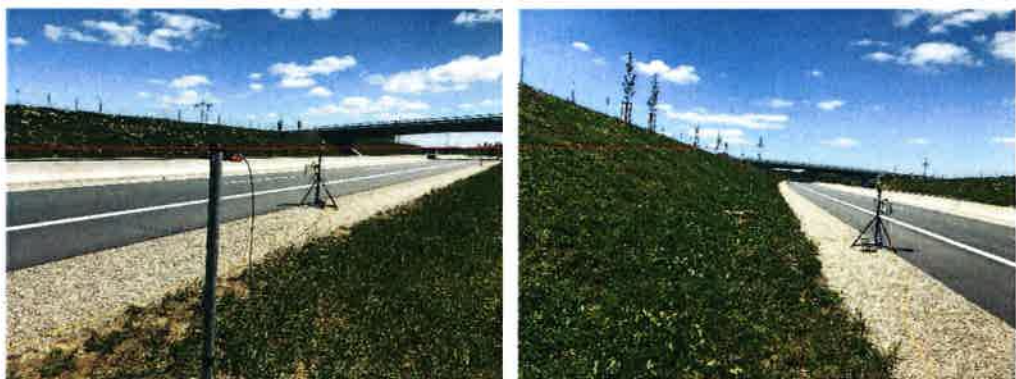
Abbildung 3. Messpunkte Planungsabschnitt 3, Fahrrichtung Ost.

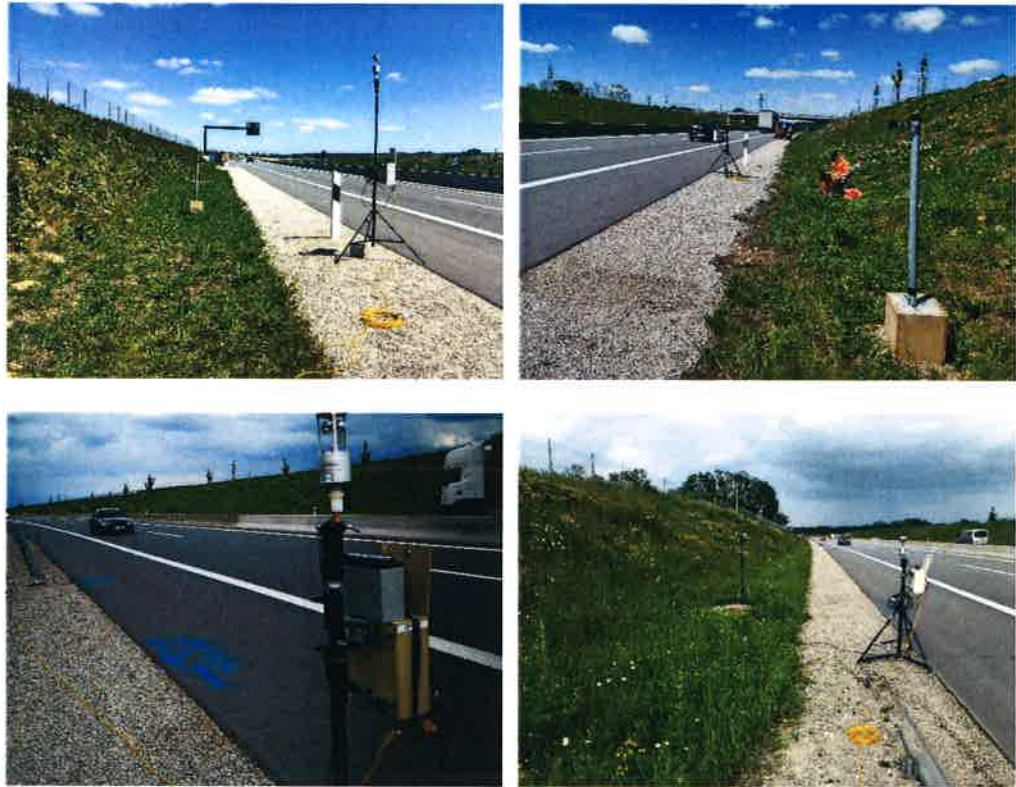
Abbildung 4. Messpunkte Planungsabschnitt 3, Fahrtrichtung West.

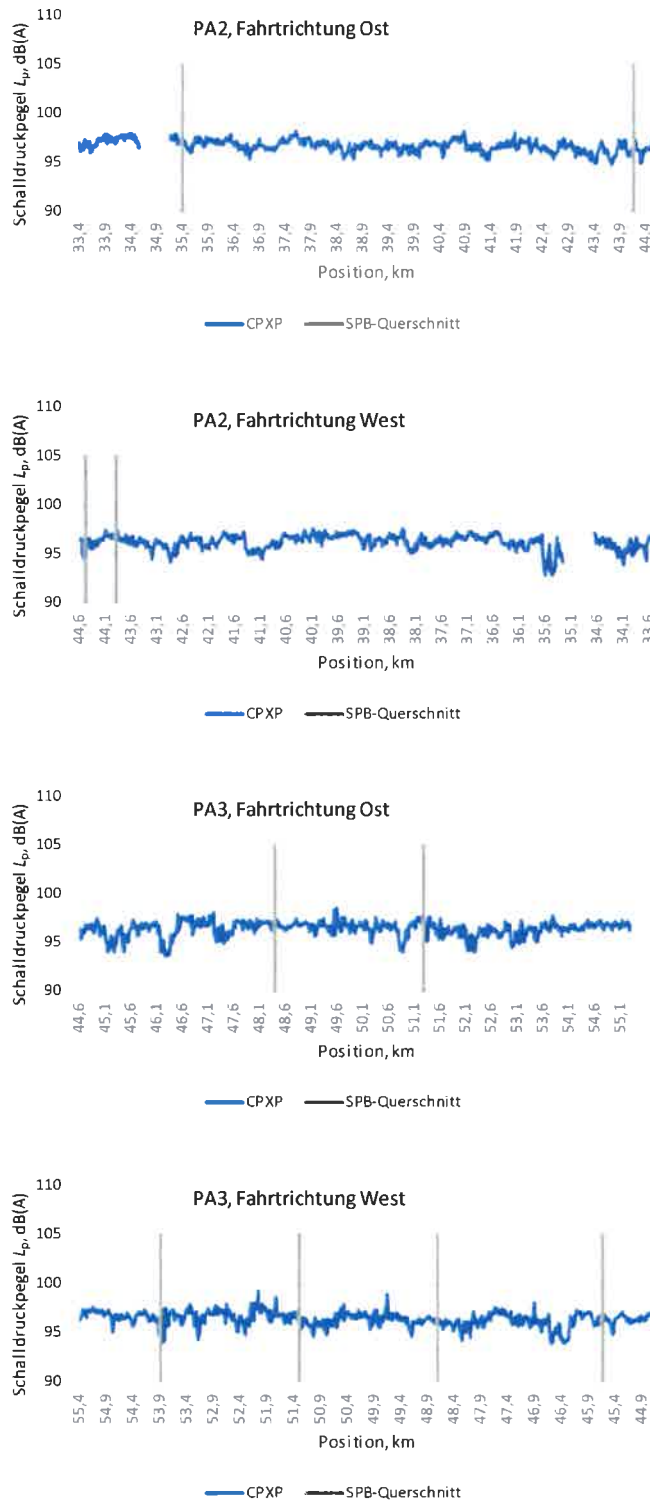
Abbildung 5. Pegel-Orts-Verläufe der CPXP-Indizes getrennt für die beiden Fahrrichtungen und Planungsabschnitte (jeweils in Fahrrichtung) und die SPB-Messquerschnitte.

Es zeigt sich, dass die CPXP-Indizes auf Höhe der Messquerschnitte in den meisten Fällen sehr nah an den jeweiligen Werten der Gesamtabschnitte liegen. Nur in einem Fall ergibt sich eine Differenz > 1dB. Der Mittelwert aller Differenzen liegt bei 0,1 dB und zeigt, dass sich keine systematischen Differenzen von den SPB-Querschnitten zu den Gesamtstrecken ergeben.

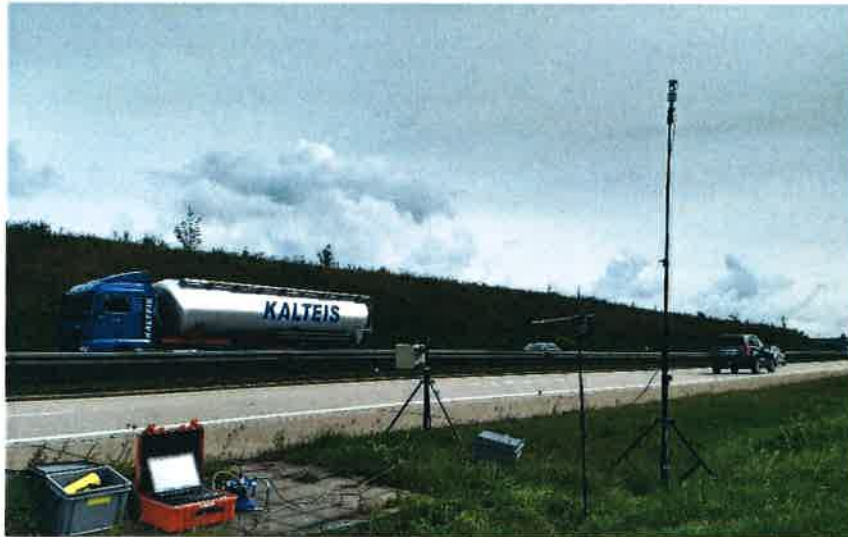
Abbildung 2. Beispielhafter Messaufbau nach der Statistischen Vorbeifahrtmethode (SPB).

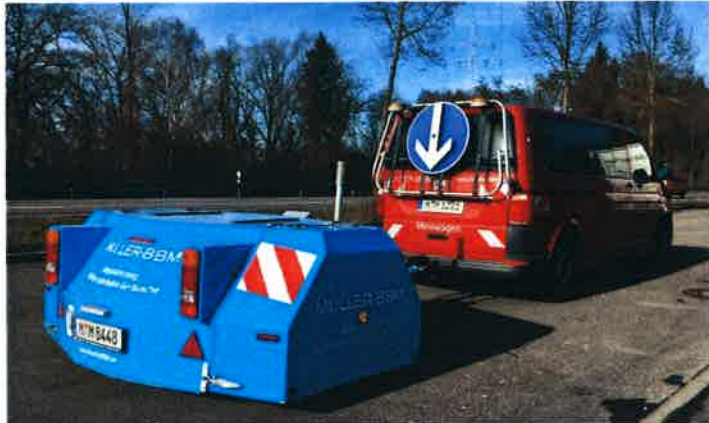
Abbildung 2. Müller-BBM Messanhänger.

Da die Messungen im fließenden Verkehr durchgeführt werden, muss der Messanhänger besondere Anforderungen an die Schalldämmung gegenüber den Außengeräuschen erfüllen, die durch im Gegenverkehr vorbeifahrende sowie durch nachfolgende, vorausfahrende oder überholende Fahrzeuge hervorgerufen werden. Besondere Anforderungen werden auch an die Auskleidung der Innenflächen des Messanhängers gestellt: diese sorgt dafür, dass in den Messkammern im maßgeblichen Frequenzbereich quasi Freifeldbedingungen herrschen, d. h. dass die von den Mikrofonen registrierten Reifen-Fahrbahn-Geräusche nicht durch Schallreflexionen an den Innenflächen gestört werden.

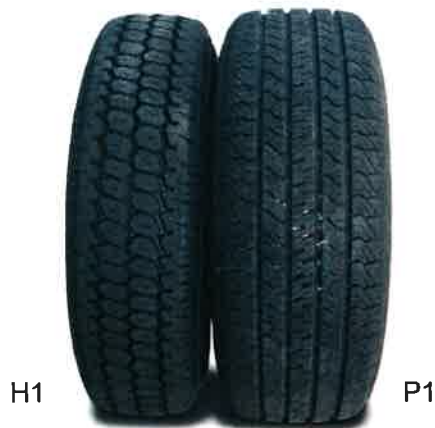
Abbildung 3. Verwendete Messreifentypen P1 und H1 gemäß [CPX2].

Für reproduzierbare Messungen mit Hilfe der Nahfeldmessmethode sind nach Norm die nachfolgend beschriebenen Reifen mit den angegebenen Abmessungen zu verwenden (vgl. Abbildung 3):

- Reifen P1: Uniroyal Tiger Paw SRTT 225/60 R16,
- Reifen H1: AVON AV4 195/80 R14.

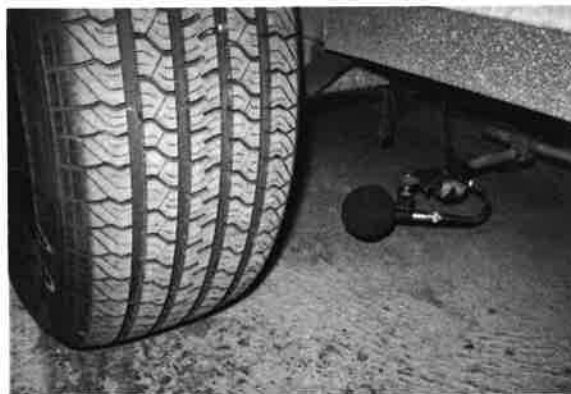
Abbildung 5. Reifen P1 mit Messmikrofon (obligatorische Mikrofonposition vorne).
